## Historiadores alertan de la destrucción de las ruinas del Cinturón de Hierro de Bilbao, en el 70 aniversario del inicio de su construcción

# La muralla olvidada

## EL 'CINTURÓN DE HIERRO' DE BILBAO

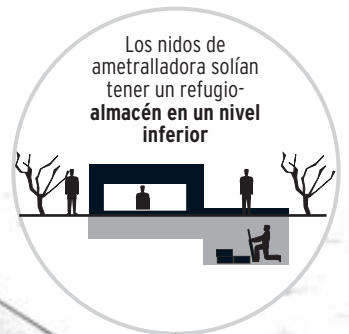
### B NIDOS DE AMETRALLADORA

Estructuras de hormigón  
Se colocaba una fortificación cada 400 metros

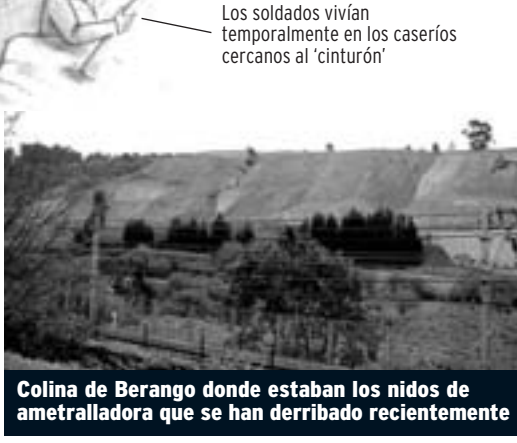
Colina de Berango donde estaban los nidos de ametralladora que se han derribado recientemente

Sucedió el pasado 27 de abril. Las excavadoras engullían tres viejas estructuras de hormigón en un monte cercano a Larrabasterra, en Sopelana, con motivo de las obras del corredor de Uribe Costa. Con sus fauces de acero, las máquinas destruían en pocos minutos un pedazo de la historia de Vizcaya. Caían tres de los últimos búnkeres que aún se conservaban de los más de 300 construidos durante la Guerra Civil, ahora hace 70 años, para frenar el avance de las tropas franquistas en su camino hacia Bilbao.

La importancia de los tres búnkeres destruidos por las excavadoras en Larrabasterra radicaba en su «excelente» conservación. «Era una zona inaccesible, con mucha pendiente y gran cantidad de arbustos, argomas y otras plantas espinosas, por lo que las estructuras estaban en perfecto estado», explica el vecino de Sopelana Andrés Gómez. «Durante décadas no habrán penetrado en su interior más de cien curiosos», añade el lugareño.
